RZUT POŁĄCZI DACHU inwentaryzacja skala 1:100

| INWESTYCJA WYMIANA POKRYCIA DACHU I REMONT WIĘZBY DACHOWEJ | | PROJEKTANT ZADAWAJĄCY: Inż. Marek Łybek ul. Piłsudskiego 25 64-100 LESZNO | |
| LOKALIZACJA RYDZYŃNA, RYNEK 8 DZIAŁKA NR 335 | PRZEDMIOT RYSUNKU RZUT POŁĄCZI DACHU | | |
| STADIUM INWENTARYZACJA | BRANŻA ARCH. + KONSTR. | DATA 07-2017 | STRONA 50 |

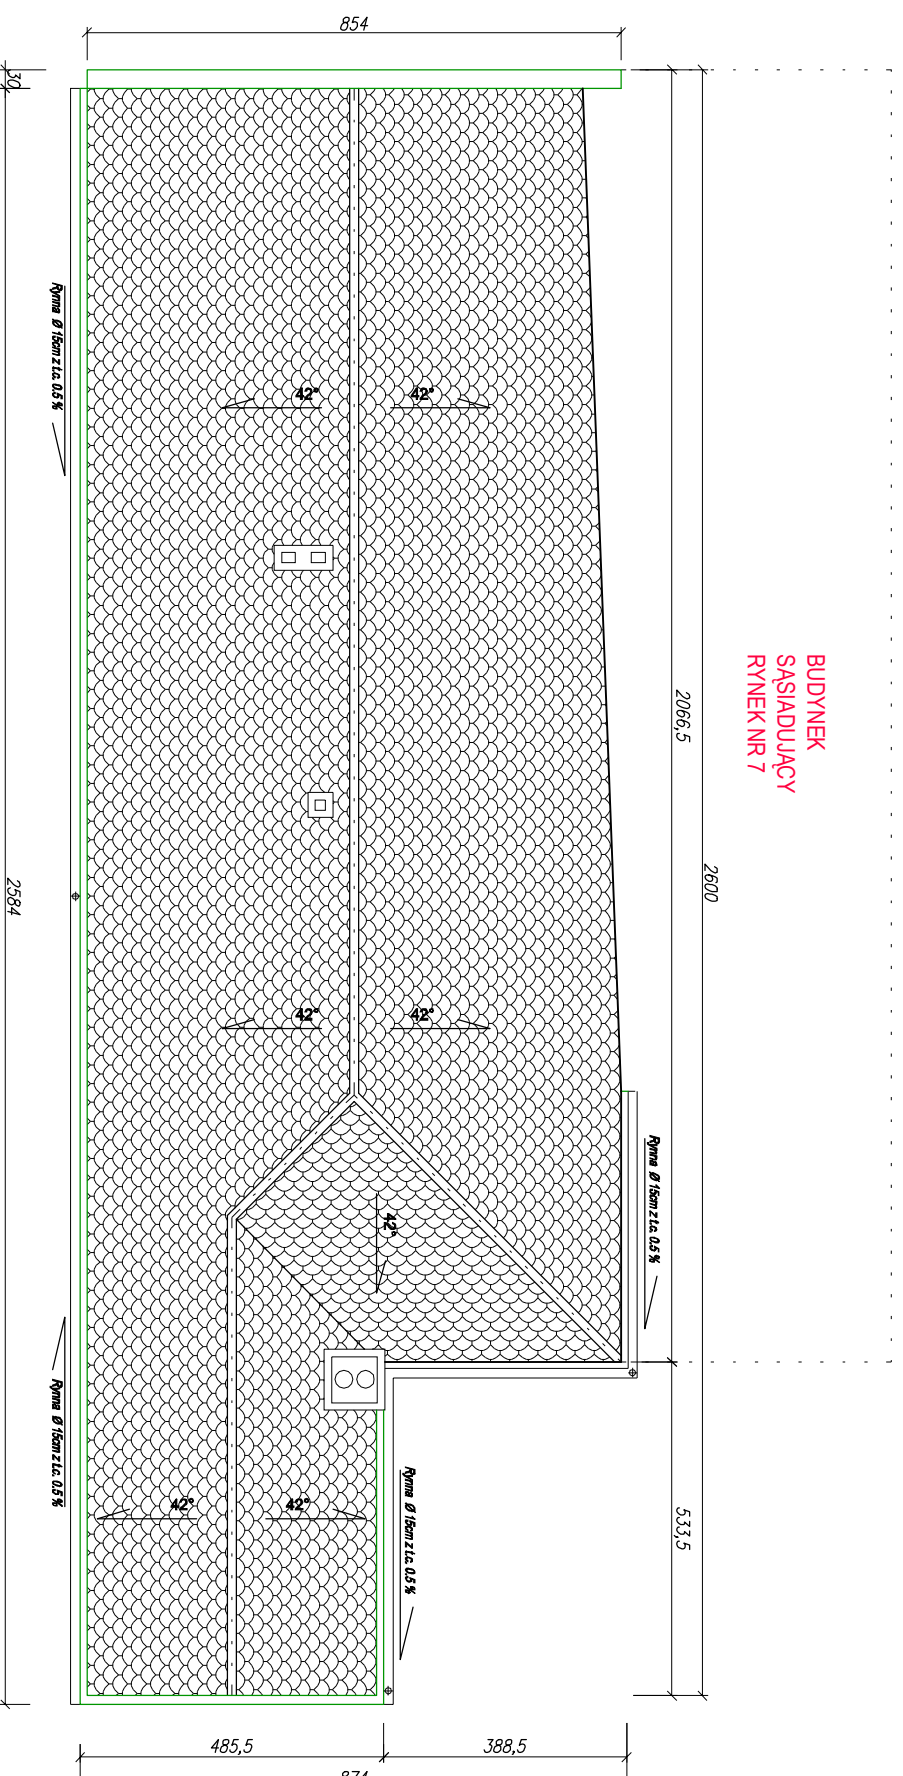
POŁĄCZE DACHU POKRYTE CERAMICZNA DACHÓWKĄ KARPJÓWKĄ, PRĄŻKOWANĄ UKŁÓŻONĄ W KROKNIKĘ
 -

ZMIENIENIENIA KALENIC I GRANIEDZI WPRUKIŁYCH DACHU (TZW. GRADÓW) Z GĄSIORÓW CERAMICZNYCH
 -

OBRYS ZEWNĘTRZNY POŁĄCZI DACHOWYCH BUDYNKU ŁĄCZNIE Z RYNNAMI

- Ryliny dachowe wykonane z blachy tytanowo - cynkowej gr. 0,6 mm o przekroju 150 mm
- Rliny spustowe wykonane z blachy tytanowo - cynkowej gr. 0,8 mm o przekroju 110 mm
